楠本化成エタック事業部

先端機器を駆使して故障原因を解明 設計段階における信頼性向上に貢献

可視化技術で原因究明の手がかりをつかむ

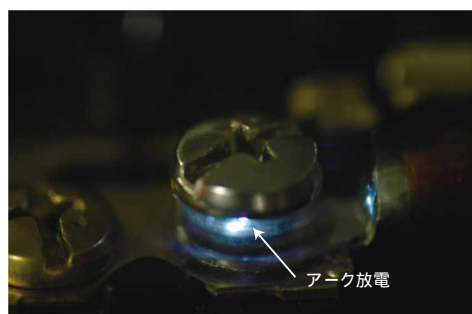
ジが長期間の使用で緩み、接触不良となり、その個所で発熱。その熱で基板が炭化して発煙・発火に至る(図1)。電源プラグでは、コンセントにプラグを長期間差し込んだまま使っていると、配線の絶縁部が炭化して導電部を形成。そこで放電を起こす、いわゆるトラッキング現象が原因で発火する可能性がある。コンデンサやトランス、電源のサージ保護用に使われるバリスタといった電子部品は、過電圧やサージ電圧が繰り返し加えられた場合、発火することがあるという。

図1 ネジの緩みによって発火したアーク放電の例

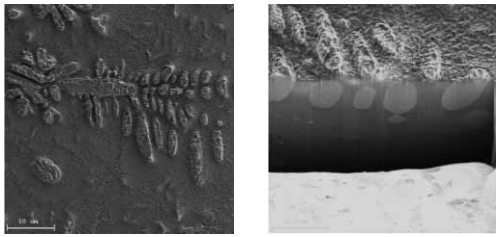
(a)表面のSIM画像 (b)断面のSIM画像

図3 FIB装置による dendrait の断面加工・観察

DAS法は短絡痕の断面に dendrait 組織が確認できた場合、 dendrait 組織の枝の間隔により、一次痕、二次痕を判定する。井原氏はFIB装置を用いた溶融痕の断面加工の観察例として、加工前の表面のSIM(scanning ion microscope)画像と加工後の断面のSIM画像を紹介した(図3)。一方、CS法は dendrait が確認できなかった場合に用いられる手法で、結晶粒の大きさを判定する。

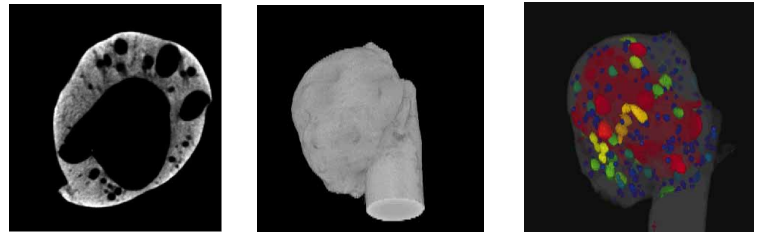
(a) X線CT画像 (b) 3次元画像 (c) ボイドを可視化した画像

図4 X線CTによる溶融痕内のボイド解析例

一次痕と二次痕を識別するもう一つの手法として、短絡痕内に生じるボイドを観察する方法を東京消防庁が提案している。これは火災現場から採取した短絡痕の観察から明らかになった、一次痕は細かいボイドが全体に広がっており、二次痕は中央部に大きなボイドができやすい、という分析にもとづいている。「これまでのボイド観察手法は樹脂埋めした後に、断面研磨して中心部を観察するものでした。それに対して、現在、X線CT装置を用いた解析法の研究を進めています。これは溶融痕内のボイドをすべて抽出できるため、解析精度の向上が図れるほか、3次元画像でボイドの分布を可視化できます(井原氏)(図4)。

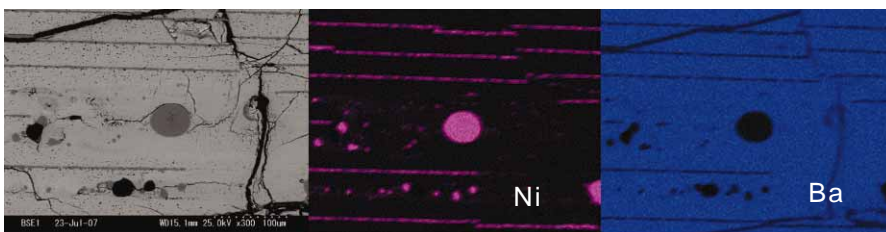
さらに、低加速電圧SEMでは無蒸着状態での観察、低真空SEMでは燃焼物の解析、EDXによる元素分析では溶融金属の有無や異物の同定が可能だ。今回は積層セラミックコンデンサの内部で発生したクラックに起因する短絡個所のSEM画像とEDX分析例を示した(図2)。また、FIB装置による加工・観察では、表面に縞模様が浮かび上がる溶融痕の断面加工例を紹介した。

(a) SEM像 (b) EDX分析。クラックの近くにNi原子やBa原子が存在している。

図2 SEM/EDXによる短絡個所の解析例
