配線短絡痕の解析手法

Analysis Techniques for Shorted Arc Beads of Electric Wiring

セイコーエプソン
楠本化成

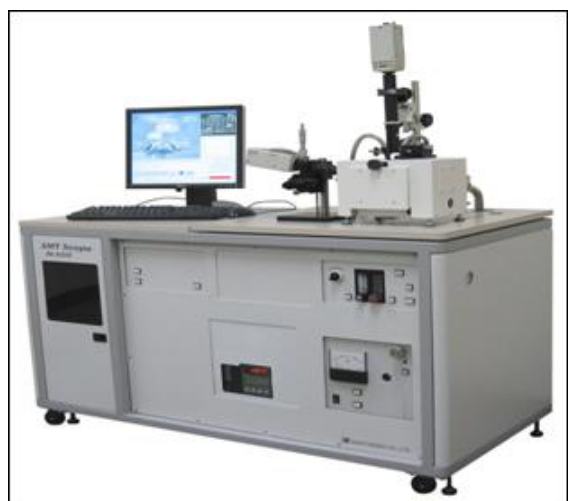
図 1 高温観察装置外観

今回の実験の試料として直径 0.18mm、長さ 80mm の裸銅線を用い、交流電子負荷装置を用いて電流値を 10A, 8A, 6A に制御し、商用電源 AC100V (50Hz) に接続して溶断させた。また周囲温度を変化させるため、図 1 に示す高温観察装置の試料台に取り付け、常温、100～700 まで 100 ステップで実験を行った。作成した溶融痕を樹脂に埋め込み、断面研磨を行った。

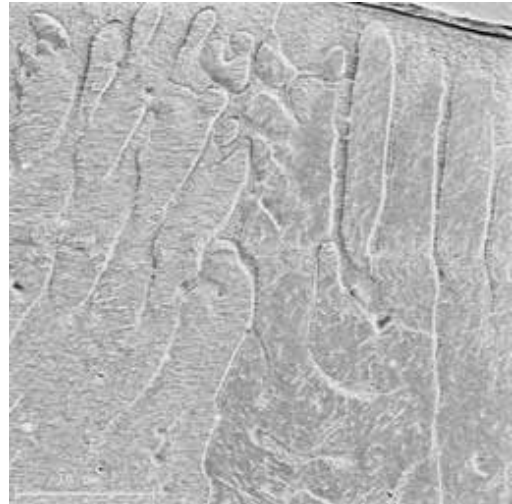
図6 銅デンドライトが観られる研磨面

デンドライトが観察された短絡痕について、同様にFIB加工を行った事例を図6~8に示す。銅のデンドライトの場合、金属顕微鏡では共晶・凝固部分との色彩の差が小さく、エッチングを施しても鮮明に観察できない場合もあるが、SIM像で観察することで、デンドライトの枝の様子や、その間隔がはっきりと見て取れる。図9にFIB断面からDASを測定した事例を示す。

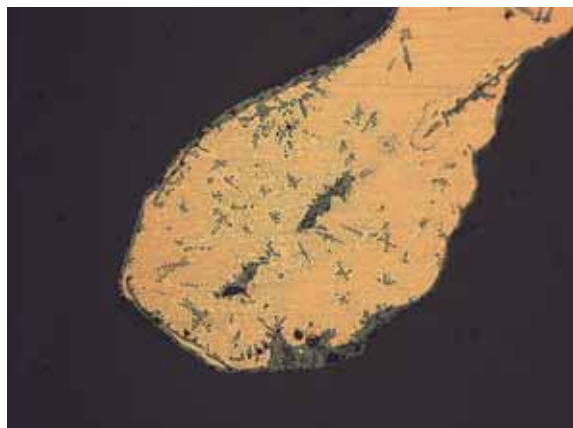
図 11 700 で作成した溶融痕の顕微鏡画像

室温で作成した溶融痕と、700の雰囲気温度下で作成した溶融痕について各1つ、金属顕微鏡写真を図10, 11に、X線CT像を図12, 13に示す。また、透過率をもとに算出したそれぞれの溶融痕の体積、ボイド数、ボイド率、最大のボイドの体積について、表1に記す。
